# Hledání záhadné závady

**Motor 1.9 TDI-PD, čteně se vyskytující například v druhé generaci Škody Octavia, patří k nejspolehlivějším dieselům na našich silnicích. Potrápit autoservis však také umí.**

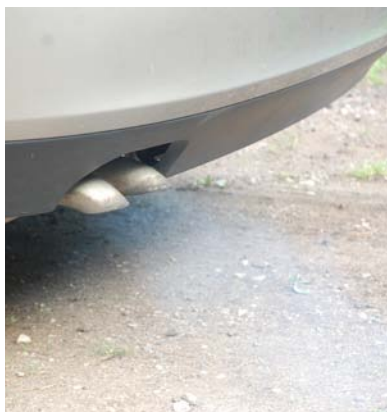
Po studeném startu (a to i v letním období) se z výfuku valil bílý kouř. Žhavení přitom fungovalo normálně.

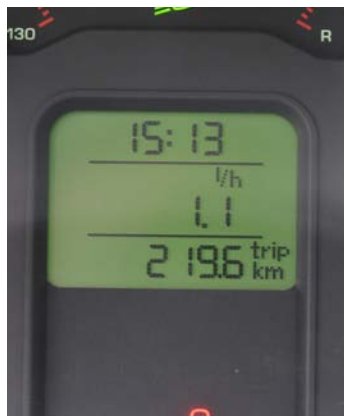
I po zahřátí motoru zůstávala na palubním počítači zhruba dvojnásobná spotřeba, než je hodnota u bezvadného motoru

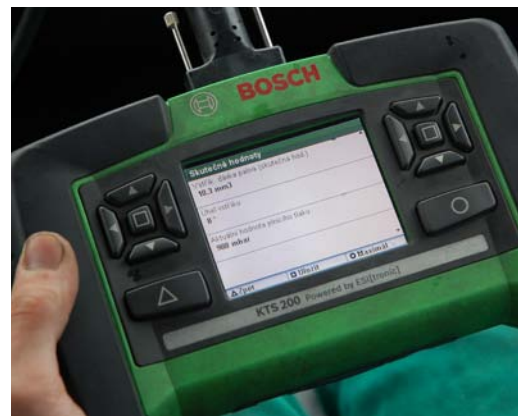
Nezvykle vysokou dávkou paliva nám potvrdila i diagnostika

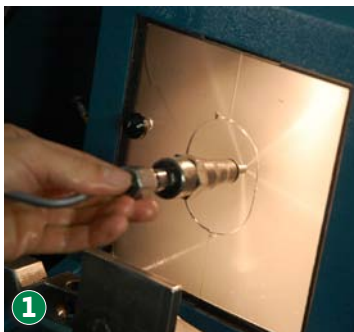
**1** Lepší diesel servisy vizuálně kontrolují, zda tryska práší rovnoměrně všemi otvory.

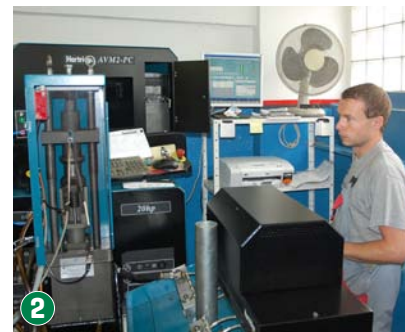
**2** Zda vstříkovačí jednotky skutečně dělají, co po nich řídicí jednotka automobilu požaduje, to se kontroluje na stanicích za miliony.

stanici, která dokáže sledovat závislost impulzů a skutečně vstříknuté dávky. Řídící jednotka totiž dávku jen předpokládá, a pokud je ve vstříkovači něco špatně, může se mýlit. Nicméně test na zkušební stanici potvrdil bezvadný stav vstříkovačů, stejně jako vizuální kontrola rozprachu samotné trysky. Opětovná montáž na motor vyžaduje nejen přesné „natočení“ PD vstříkovačů, ale i seřízení vůle vahadla, které je stlačuje. Jestliže se nechá velká, plužr ve vstříkovači vyjždí až k dorazu, čímž se za chvilky zničí. Malá vůle zase sníží maximální dávku i tlak.

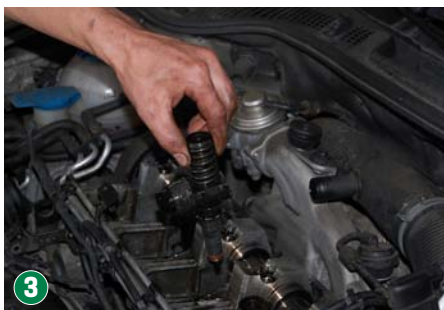
**3** Demontáž vstříkovačů z hlavy. Při opětovné montáži je vždy nutné použít nový šroub, protože starý je již natažený.

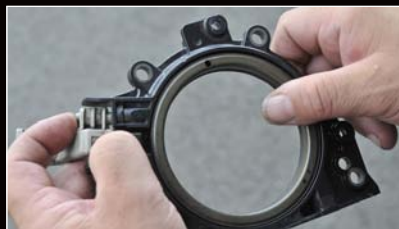
Těsnění klikového hřídele (simerink neboli gufero) u motoru 1.9 TDI obsahuje čidlo otáček a zrychlení klikového hřídele

Ani po všech opravách neběžela octavia zcela dokonale. Příčinu odhalil až diagnostik s pomocí osciloskopu – zkreslený signál z čidla klikového hřídele. Někdo pravděpodobně změnil simerink (hřídelové těsnění), protože z motoru tekla olej. A ten zároveň obsahuje klec pro čidlo. Na klikové hřídelce je nalisován magnetický kroužek, jenž se při výměně simerinku též musí sundat. Při následné montáži je potřeba zajistit správné nalisování kroužku na klikový hřídel.

Špatně natočený posouvá údaj o pozici horní úvratě. Chybně posunutý v podélné ose klikové hřídele zase zkresluje signál. Proto je potřeba na montáž klece i kroužku přesný přípravek, který zajistí správnou pozici obou velepresných součástí důležitého senzoru vůči sobě. Smůla byla, že neznámý mechanik se při ruční montáži senzoru zmýlil jen o trochu. Kdyby bylo posunutí výraznější, poznal by to motor stejně jako špatně nastavené rozvody. Ale opravdu u tohoto agregátu

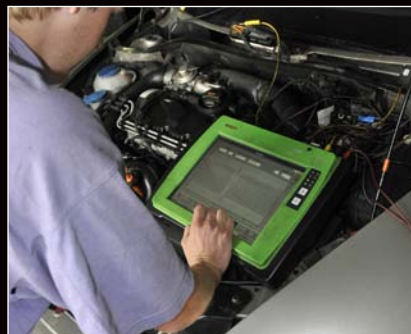
Při podezření na problém je vhodné tvar a průběh jeho signálu odměřit osciloskopem

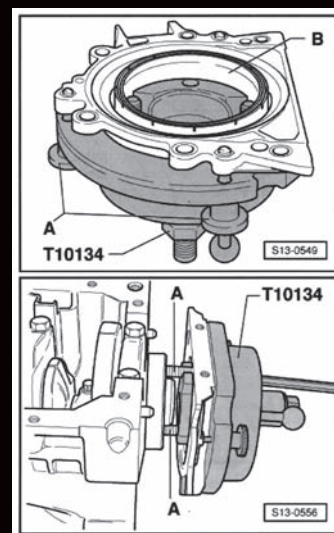
Potřebným přípravkem a servisním postupem jsou vybaveni všichni koncesionáři Škody Auto i jiných značek concernu VW a také nejlepší nezávislí specialisté

Zaměstnanci Petra Rady namontovali nový simerink s pomocí předepsaného přípravku a octavia začala pracovat normálně jak mávnutím kouzelného proutku.

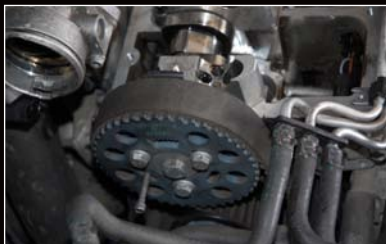
Jelikož řemeny nejsou úplně stejné, je potřeba jemně doladit postavení horní řemenice vůči vačkové hřídeli

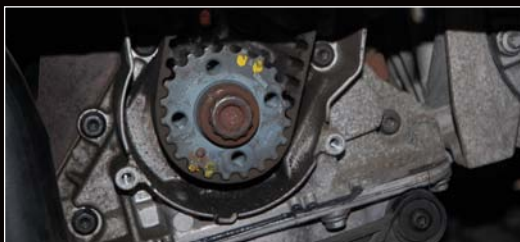
Žluté rýsky na spodní řemenici ukazují, že rozvody měnil nezávislý opravce, který neměl potřebné přípravky. Takový málokdy odvede svoji práci bezvadně.

Na voze byl zánovní, nedávno měněný rozvodový řemen. Přitom špatné nastavení rozvodů je jednou z nejčastějších závad tohoto auta. Při výměně řemene je vždy potřeba znovu nastavit i pozici horního kola vůči vačkové hřídeli. Kdyby byly rozvody nastaveny hodně špatně, odhalil by to nesoulad údajů

ze senzorů vačkového a klikového hřídele a řídicí jednotka by si postěžovala. Ovšem rozdíl třeba jen jednoho stupně ještě elektronice unikne, ale výkon motoru už zhoršuje. Profesionálové nastavují rozvody s pomocí originálních přípravků – a to potkalo i naši octavii.

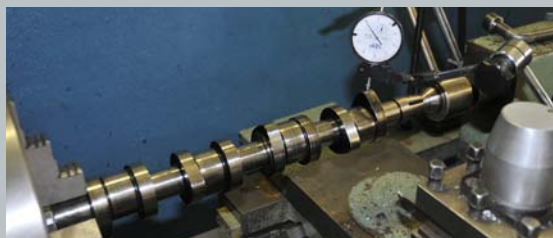
Úchylkoměru se lidově říká hodinky. Je vhodné zkontrolovat jak palec ovládající ventily, tak palec stlačující vstříkovací PD jednotky.

dosáhnout maximální dávky. Opotřebení vačkové hřídele je častou závadou více ojetých motorů 1.9 TDI-PD, překvapivě zejména pozdějších s emisní normou Euro 4. Karbon je tak jemné abrazivo, že překvapivě nebývají vidět žádné velké znaky zadírání – prostě je jen některý palec menší. Mechanici diesele centra v Soběslavi měří palec vačkové hřídele přesným úchylkoměrem.

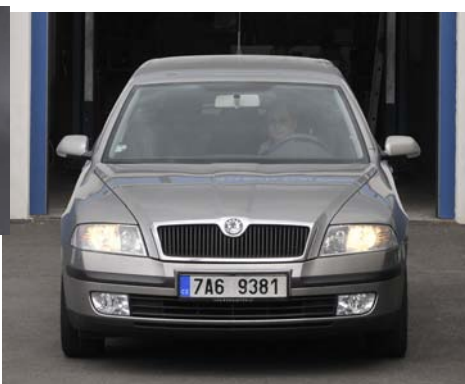
Spotřeba po opravě okamžitě spadla na 0,5 l/100 km

Zmizela i nadměrná kouřivost
